DANDERYD VALASKJALF 12

Sveavägen 66-72, 182 62 Djursholm

Statusbesiktning

Juni 2013

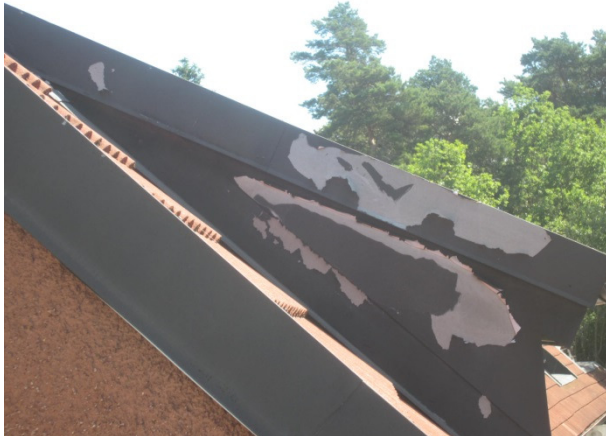
Plåtdetaljer noteras på några ställen ha bristande täthet mot pannor/yttertak samt att flagnande färg förekommer, åtgärder rekommenderas för att förlänga livslängden.

Yttertak, plåtdetaljer flagnar

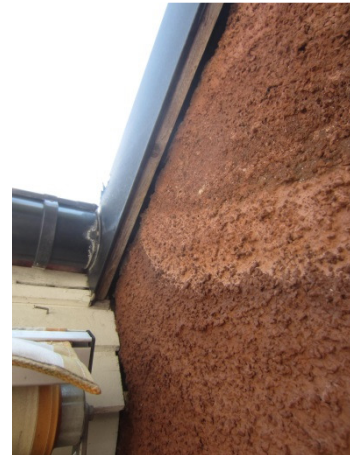
Det noteras på några ställen att vatten runnit över/från hängrännor på fasaderna. Hängrännorna bör justeras.

Spår efter fukt på fasad från hängränna

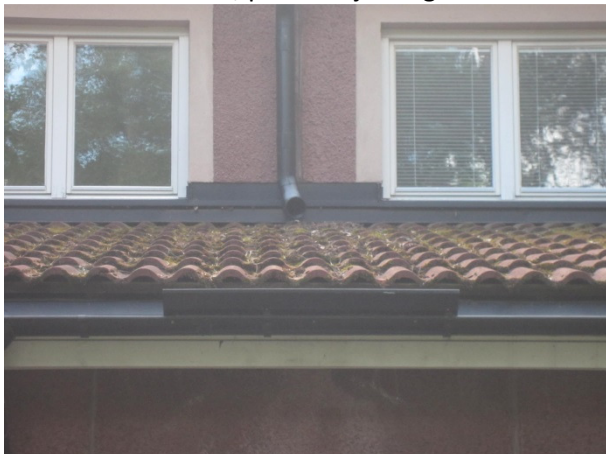
Vatten från stuprör flödar över hängränna....

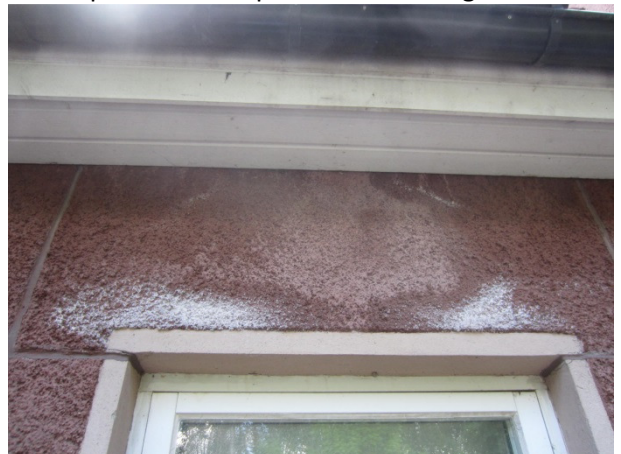
...spår efter fukt under hängrännan

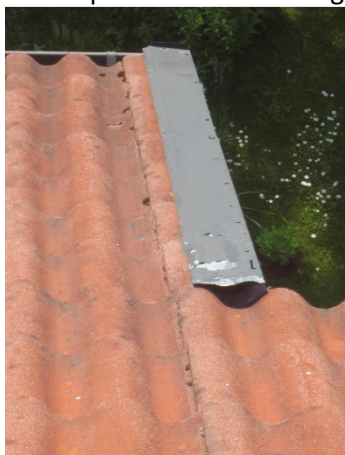
Plåtdetaljer delvis bristfälliga

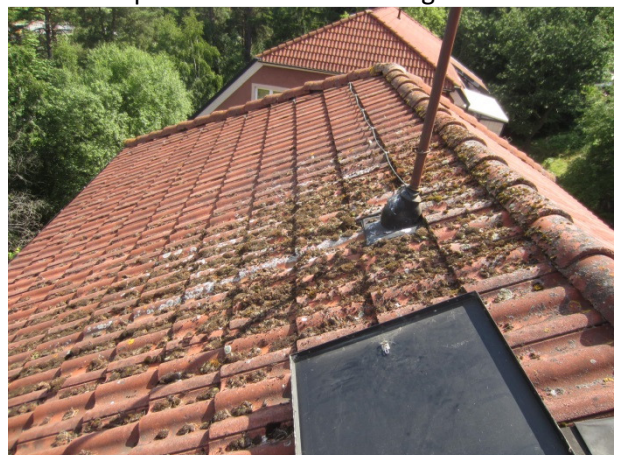
Fågelspillning på tak

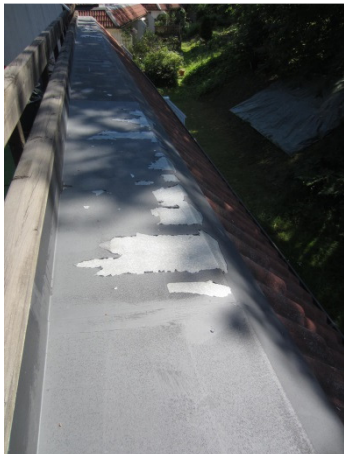
Flagnande färg plåtdetaljer

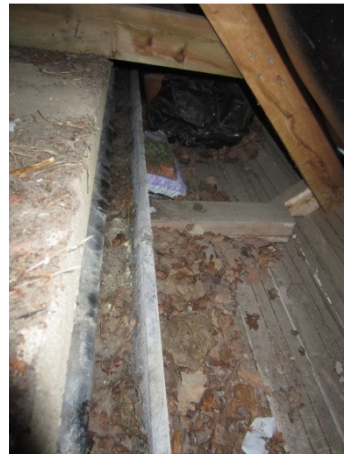
De små yttertaken vid balkongerna gör att det är svårrensade hängrännor, det är detta som lett till fuktskadorna på underliggande träpanel. Det minsta som måste utföras är rensning och översyn av hängrännorna, för att detta skall bli genomförbart måste eventuellt fler luckor tas upp.

Rensningsbehov hänggrännor

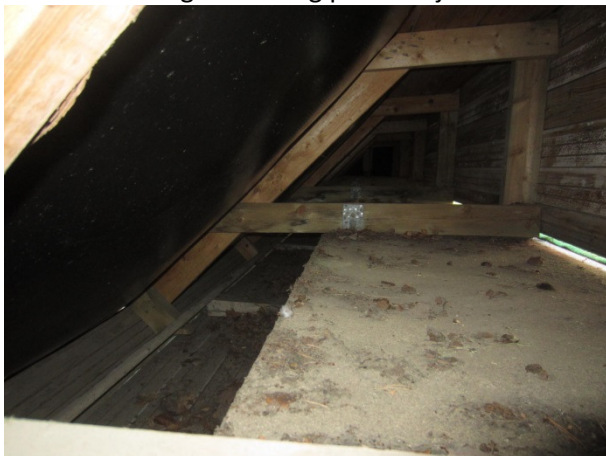
Hänggrännor, balkongplattor

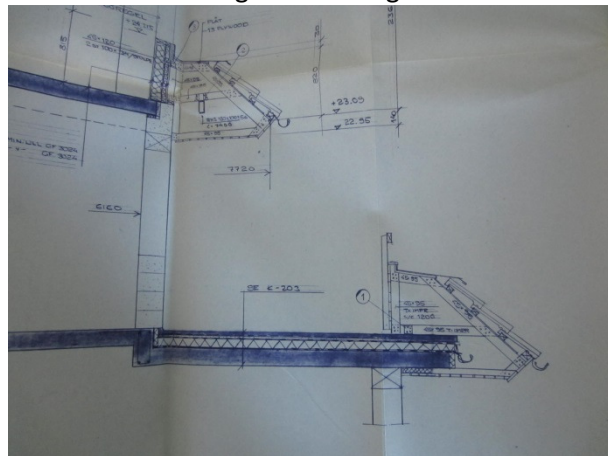
Konstruktionen

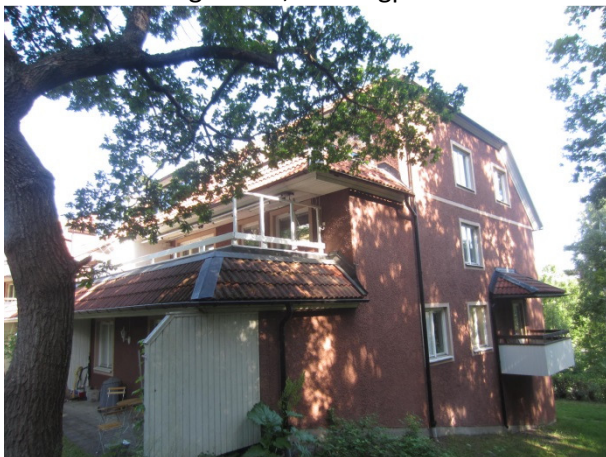
Större buskar/träd i närheten av byggnaden kan medföra risk för skador på ledningssystem i marken samt på byggnaderna, rekommenderar borttagning och beskärning.

Trädgrenar nära byggnad

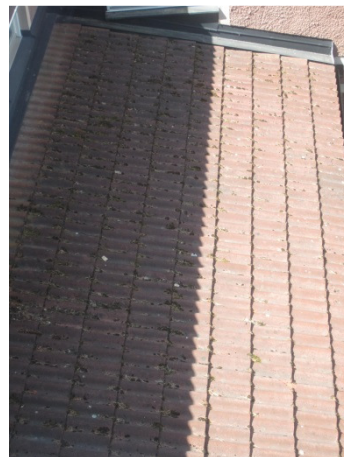
Mossbildningar finns på takpannor. Förhållandet innebär att livslängd på underlagstak och läkt kan förkortas och att risken för läckage ökar. Rensning rekommenderas.

Viss mosspåväxt

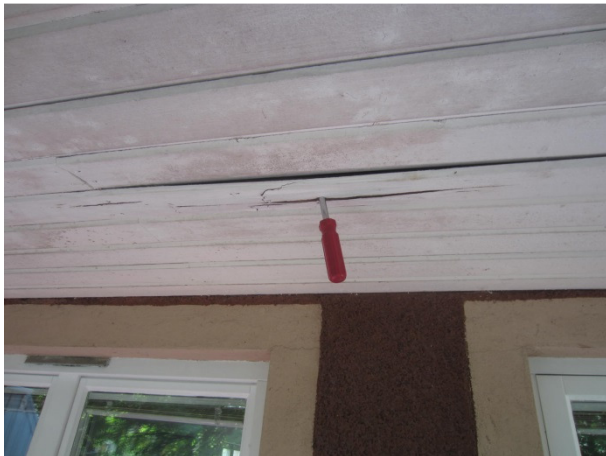
Rötskador under balkongtak

Eventuellt kan taken tas bort och andra räcken/vindskydd sätts upp på balkongerna, detta måste dock undersökas mer noggrant.

En kostnad för rensning och komplettering med luckor, generell översyn alla stuprör och hängrännor, vissa justeringar av plåtdetaljer samt visst utbyte av skadad träpanel är medtaget.

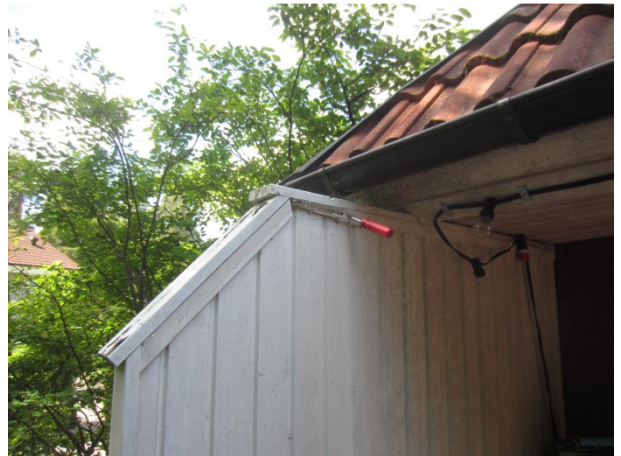
Rötskador vindskydd

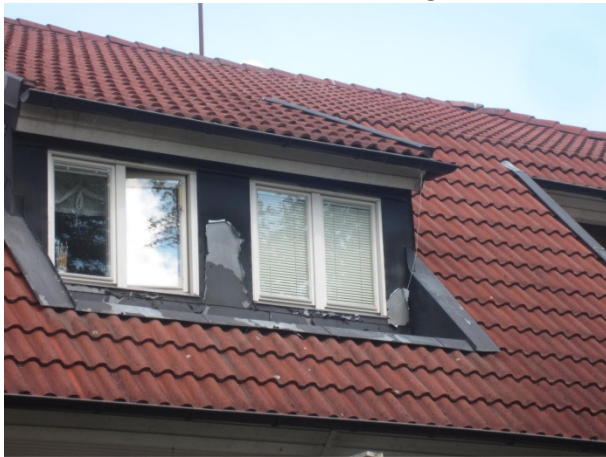
Flagnande plåt

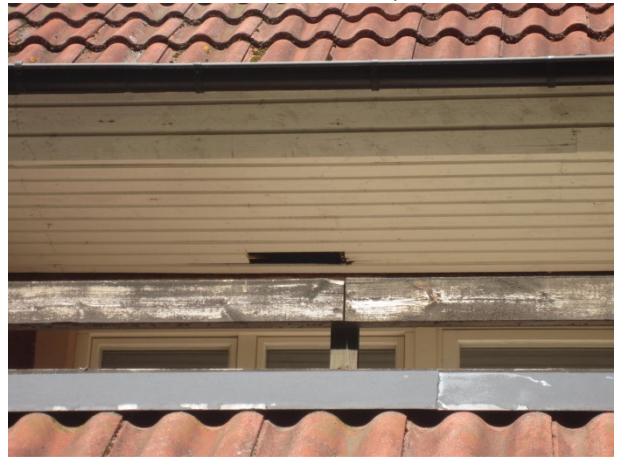
Rötskador under balkongtak

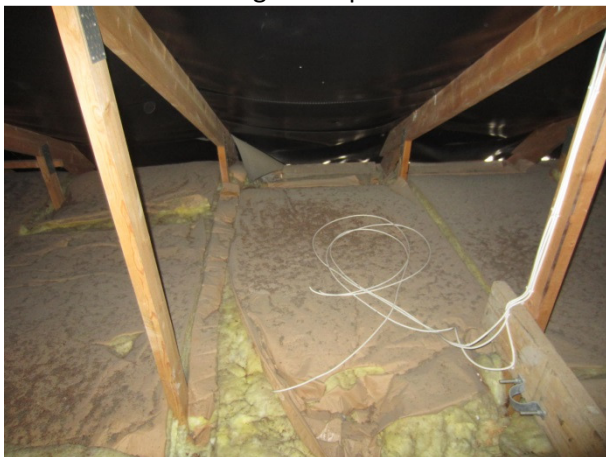
Isoleringen på vindarna är delvis nertrampad efter beträdning av arbetare. Skall vinden beträdas bör landgångar anordnas för minskad åverkan på isoleringen.

Nertrampad isolering

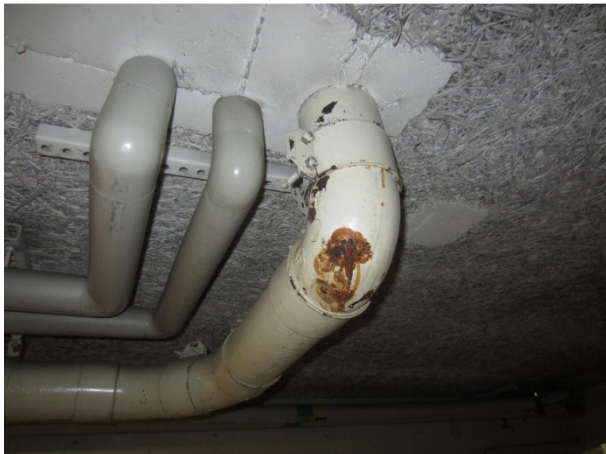
14. Vatten/avlopp Spolning av avloppen utfördes 2011 och nästa är inplanerad ca 2016. Den tekniska livslängden på vatten- och avloppsinstallationer bedöms till ca 40 år. Det noteras dock en hel del rostangrepp på avloppsledningar i garaget/källaren. Bedömt utbytesbehov av vatten- och avloppsledningar föreligger om ca 10 år. Mindre läckage kan förekomma och om detta sker eller ökar i omfattning kan mindre utbytesbehov förekomma inom några år. Rekommenderar att filmning utförs för att konstatera underhållsbehovet. En kostnad för filmning är medtaget på kort sikt samt mindre utbytesbehov av avlopp på längre sikt.

Rostiga avlopp

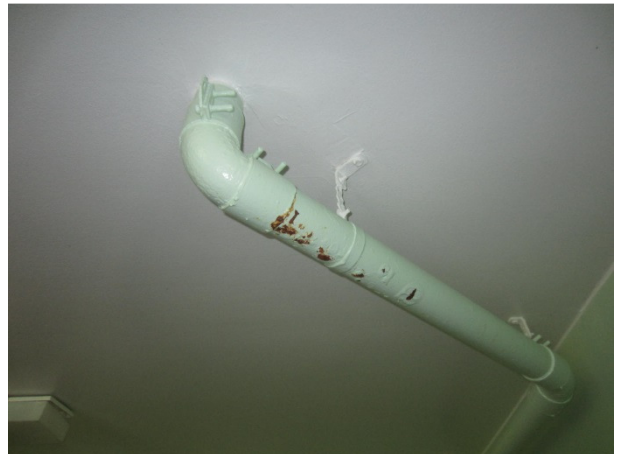
Rostiga avlopp

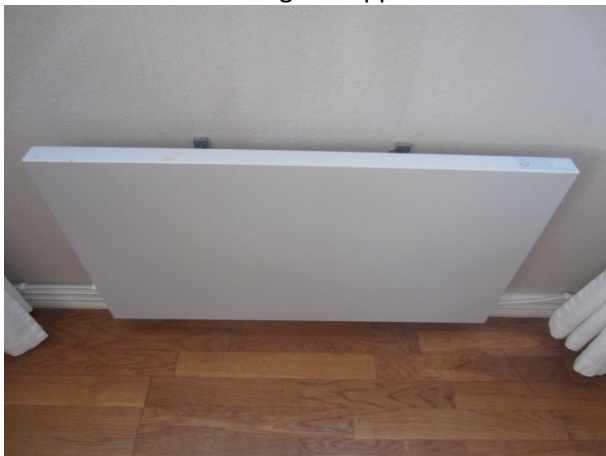
16. Värme Värmen fungerar bra enligt boende och föreningen.
- Normal livslängd på direktverkande element, termostater och styrsystem bedöms till ca 20 år från installation vilket är uppnått. Om man väljer att behålla uppvärmning med direktverkande el är det allt vanligare att man installerar s.k. "komfortel" vilket innebär att man oftast kan behålla gamla element men utför nya eldragningar med varierande typ av styrsystem/termostater till elementen. Installationen innebär att elementen går med jämnare och lägre temperatur, yttemperaturer jämförbara med oljefyllda eller vattenburna element.

Äldre element

- Skall elementen bytas ut är det en stor kostnad, vem som ansvarar för elementen i lägenheterna måste utredas vidare. Ingen kostnad medtagen, skall elementen bytas ut bedöms denna kostnad till ca 2-3 000 kr/st.

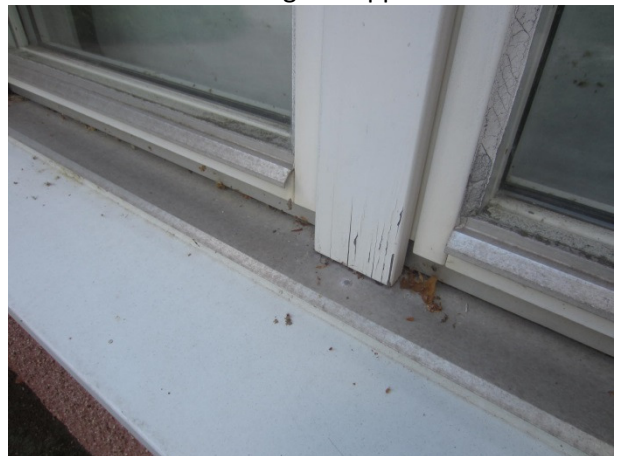
Fönster/dörrar	<p>Fönster börjar få underhållsbehov, nedre delarna av foder/karmar har mindre sprickor och flagnande färg.</p> <p>Dörrar bedöms endast ha normalt löpande underhållsbehov.</p>
Balkonger/takterrasser	<p>Balkongerna och takterrasserna bedöms endast ha normalt löpande underhållsbehov, förutom eventuellt avrinningen.</p>

Fönster visst underhållsbehov

Rekommenderar delvis målning och tätning av fönster, eventuellt kan alla fönster kläs in med aluminiumprofiler för att på sikt få lägre underhållskostnader, man kan även byta ut isolerglas mot nya. Denna åtgärd måste dock undersökas ytterligare. Om inklädnad inte utförs bedöms alla övriga fönster ha underhållsbehov på sikt.

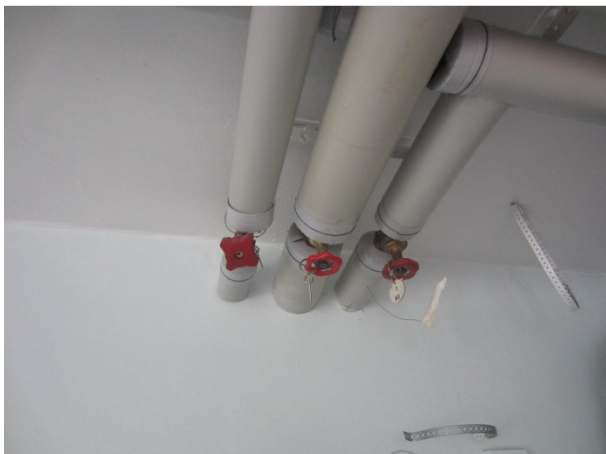
- I normalfallet är den försäkringsmässiga livslängden på värmepumpar ca 15-20 år från installation vilket uppnås om ca 10-15 år.
15. Ventilation Ventilationen bedöms ha generella brister och rekommendationen är att utföra ytterligare kontroller av fackman för lämnande av åtgärdsförslag. Bedömningen är dock att ytterligare/större uteluftsventiler bör tas upp, samt att generell injustering måste utföras, en kostnad för detta är medtaget.

Äldre ventiler

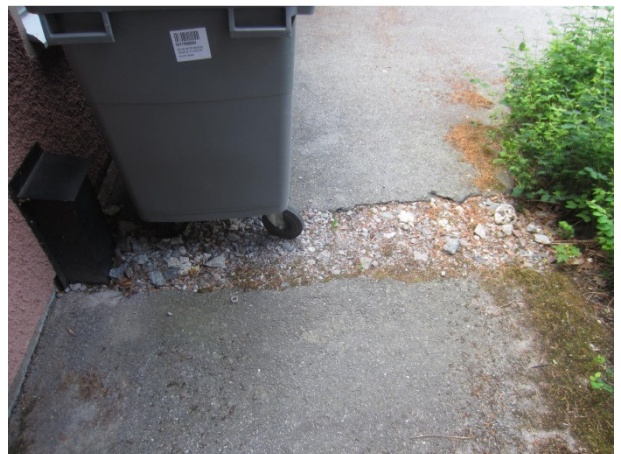
Mindre lagning av asfalt finns där bergvärme dragits.

Lagningsbehov asfalt

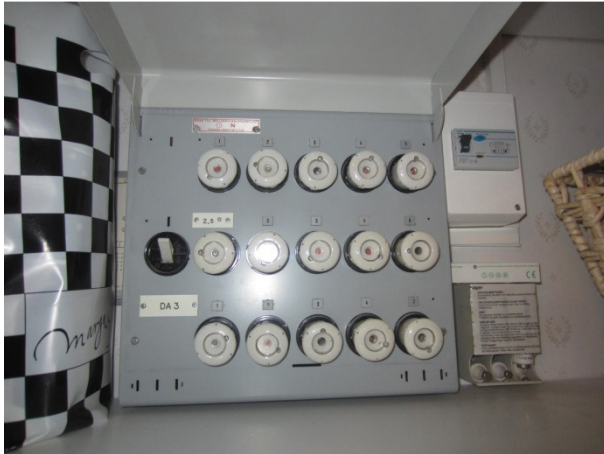
Elcentral i lägenhet

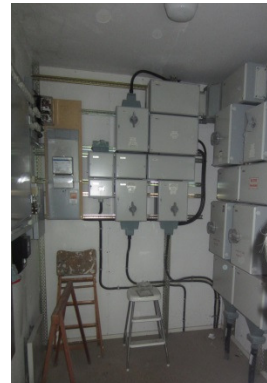
Elcentral
